関東大震災 100 年に向けて 復興小公園の 100 年

名古屋大学減災連携研究センター
武村雅之

3. 元町公園に見る小公園の構造的特徴

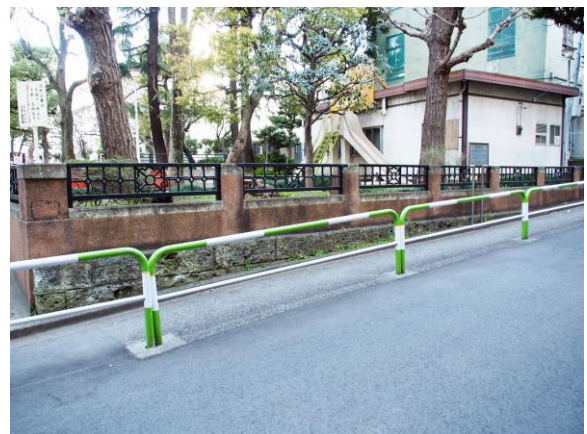
元町公園の東側の道路沿いには対応すると思われる鉄柵がある(図 2)

図 2 道路面に接する部分の低い鉄柵 (元町公園)

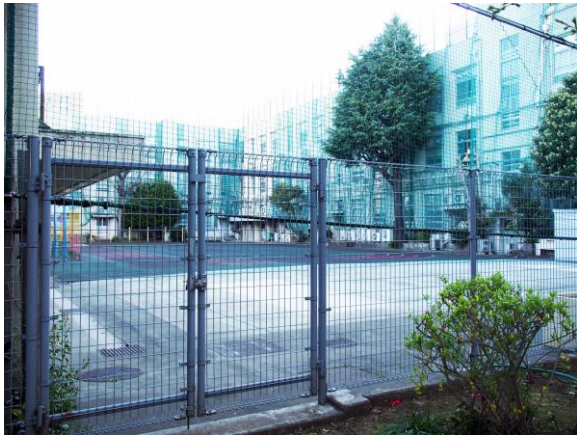
現在、元町小学校は廃校となっており建物は使われておらず、侵入者を防ぐためか、上記の指摘に比べて、柵はやや嚴重なものとなっているのかもしれない(図 3)

図 3 小学校との境界 (元町公園)

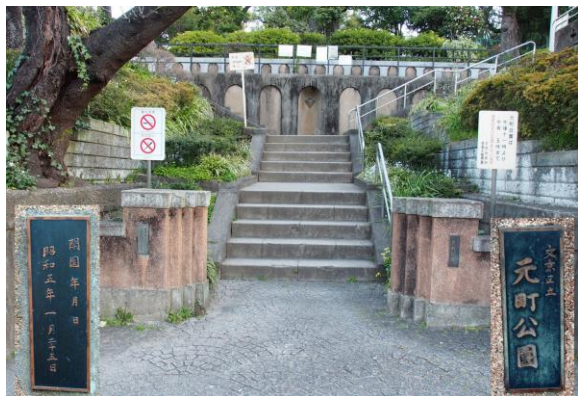
外堀通り側に面する入口の門を示す(図 4)。この他に東側の道路から入る入口にも同様の門がある。門には、公園名と開園日が記載されたプレートが取り付けられている。

図 4 瀟洒な門と壁泉 (元町公園)

図 4 にあるように、門を入ると階段の突き当たりに壁泉がある。元町公園は傾斜地に造られているので、それを生かしたカスケード(人工の滝)もあり、その最上部に飲用水栓がある(図 8)。一方便所は広場の南東隅に設置されている。現在、便所と水栓は使用できるが、壁泉やカスケードには水は流れていない。

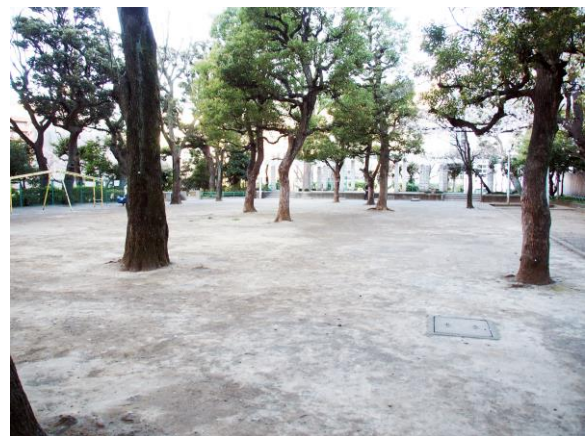
現在の元町公園には多くの植栽があり、開園当初の写真[元町公園の保全及び旧元町小学校の有効活用検討会義(2015)]と比べると植栽が育ちすぎているきらいがある。⑥で指摘されている広場にも樹木が育ち、広場としては少し邪魔な感じは否めない(図 5)。

図 5 中央部の広場 (元町公園)

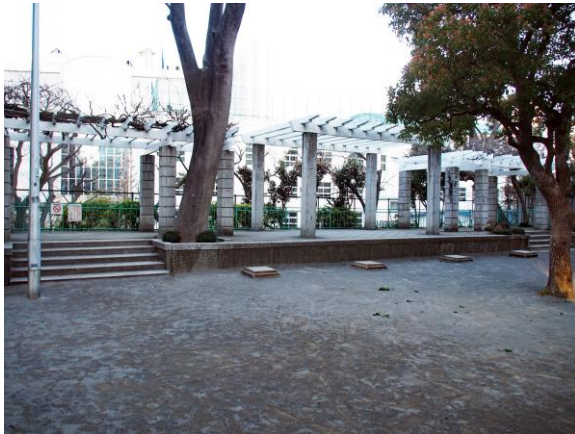
広場の西側に、藤棚を両脇に配した休憩所があり(図 6)、広場より一段高くなっており、演壇の役割も果たせそうである。

図 6 広場にある藤棚を配した休憩所(元町公園)

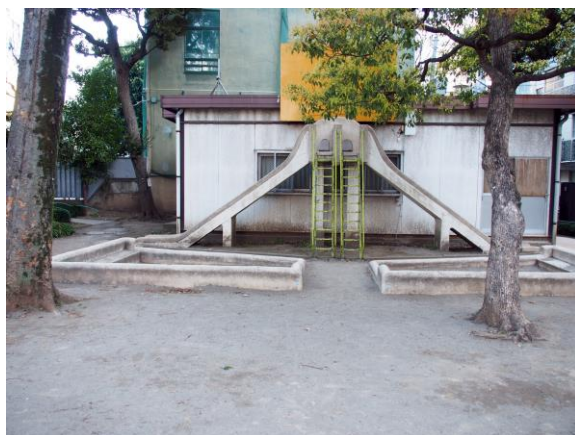
図 7 児童遊技場のすべり台と砂場(元町公園)。奥が園丁詰所にあたる建物

ジムがある。シーソーは最近危険遊具と見なされ、どこの公園からも姿を消しているようである。図 7 は滑り台と砂場である。滑り台は復興小公園に特有のコンクリート製のもので、現在では元町公園の他には、江東区の川南公園に残るのみである。その奥の建物は園丁詰所にあたる建物である。

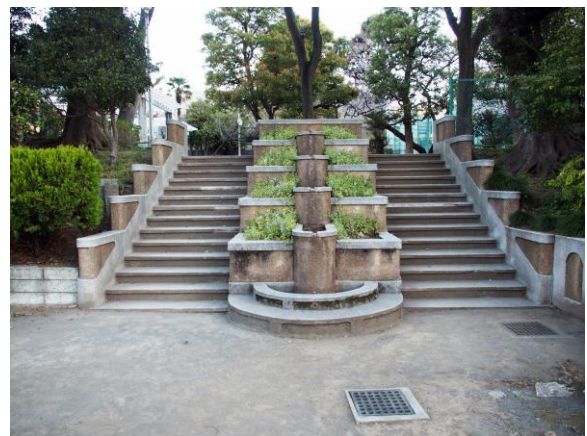
図 8 公園に格調を持たせるカスケード(元町公園)

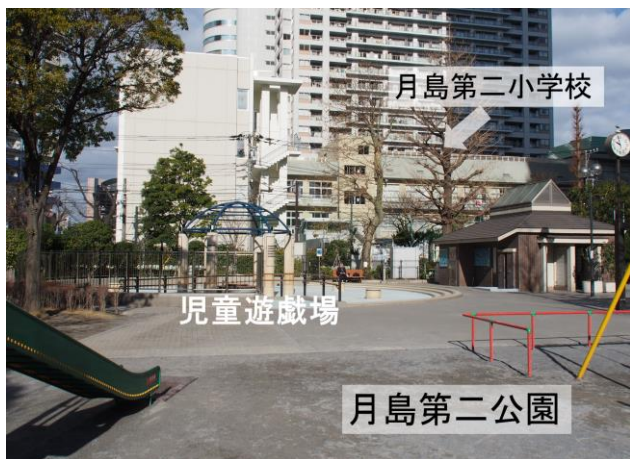
図10 月島第二公園と月島第二小学校

図10は、公園の南東側から月島第二小学校の方向を見た写真である。現在は敷地内に高層ビルが建ち、状況を比べるべくもないが、西側の児童遊技場の位置には、いまでも児童遊技場があることがわかる。

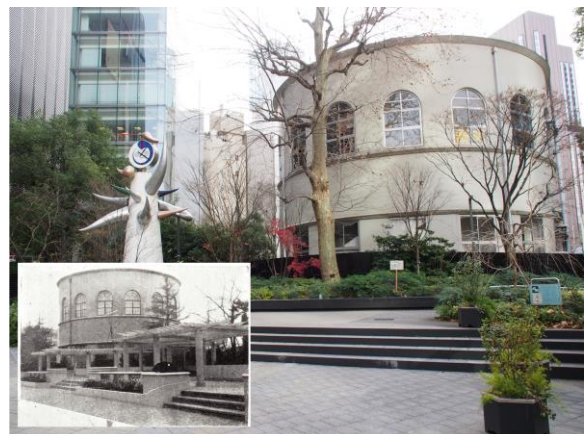
図11は復旧小公園でB型に分類されている数寄屋橋公園(中央区銀座5丁目)の写真と震災直後に復興した公園の写真の比較である。公園は震災前の大正3(1914)年に開園し、震災後、復興計画によって再整備された[日本公園百年史刊行会(1978)]。建物は泰明小学校の建物で、藤棚はな

図11 現在の数寄屋橋公園と震災復旧直後の公園の写真[工事画報社(1931)]。建物は泰明小学校の校舎

いが開園当初の階段が今も残っていることがわかる。

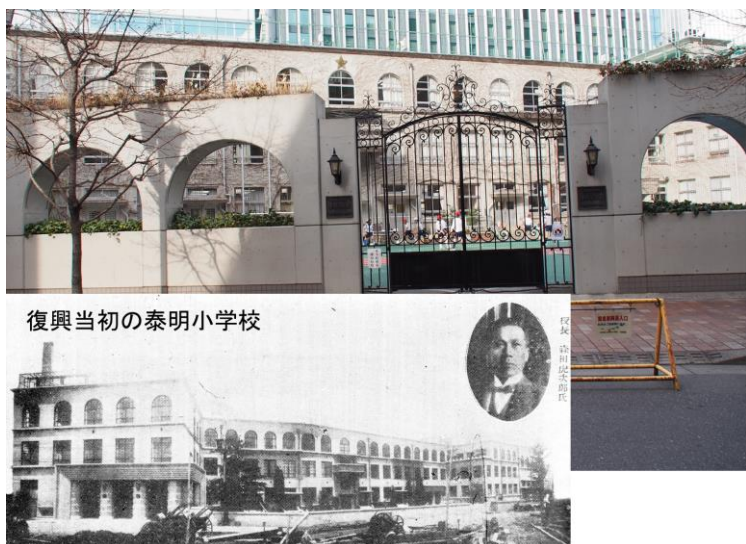
図 12 みゆき通りから見た泰明小学校と復興当初の写真
[『帝都復興史』第3巻(1930b)]。

図 12 はみゆき通りから見た現在の泰明小学校である。同時に復興当初の写真も示す[『帝都復興史』第3巻(1930b)]。人物は当時の森田校長である。建物は東京都選定歴史的建造物となっており、それを示す現地のプレートの最後に「蔦のからまる校舎は銀座のシンボルとして人々に親しまれており、今なお往時の景観を残している」と書かれている。また、その上のプレートは、「みゆき通りと門扉」と題するもので、それによれば、写真の門扉は「その時代南フランスの貴族の館で使用されていたものである」と書かれている。小学校にしてはすこぶる贅沢な門である。復興小学校については詳しく述べる余裕はないが、今も残る復興時の校舎を見ると、どれも装飾性が豊かですばらしい建物が多く、当時の人々が日本の未来を担う子供たちをいかに大切に考えていたかをうかがい知ることができる。

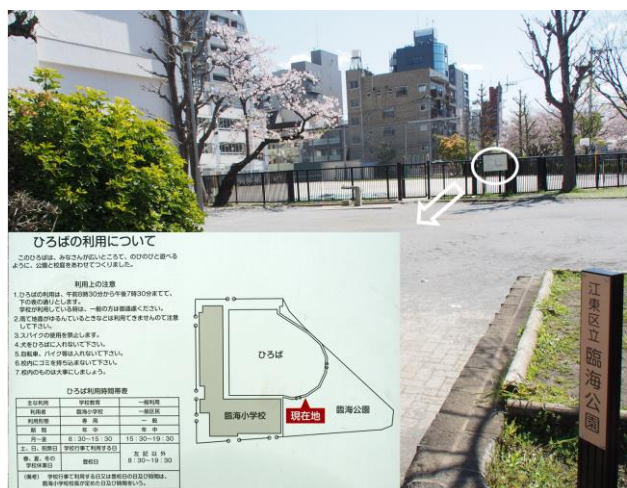
C1型は5公園ある。中央区の久松公園は公園の一部に校舎を拡張する一方で、公園と校庭を共用するかたちをとっている。公園の面積が増加しているのは浜町川の埋め立てで生まれた土地を公園に編入したためである。また江東区の臨海公園は臨海小学校の校庭と公園の一部を一体として共用し、帳簿上両者の面積は変わっていない。図 13 は臨海公園(江東区門前仲町1丁目)から見た臨海小

学校で、校庭を「ひろば」と呼んで、一般と学校が時間を決めて使い分けている様子が立て看板からよくわかる。

図 13 臨海公園と臨海小学校。校庭の利用規則を示す看板が立つ

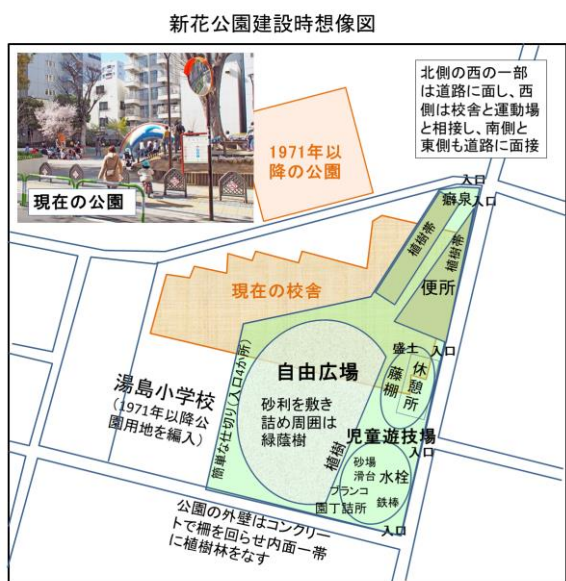
図 14 は、新花公園(文京区湯島 2 丁目)の創建当初の様子を『帝都復興史』第 3 巻の記述をもとに想像したものである。移転した現在の公園の写真も掲載した。また図 15 は、現在の湯島小学校の校庭の様子である。現在の校舎は平成 3(1991)年に学校だけでなく、東側に老人福祉施設を併設して建設されたもので、校庭の東側には四阿(あずまや)や植栽が残されており、図 14 に示す創建当初の公園の様子を伝えているようで興味深い。

図 14 新花公園建設時の想像図と敷地変化の概念図

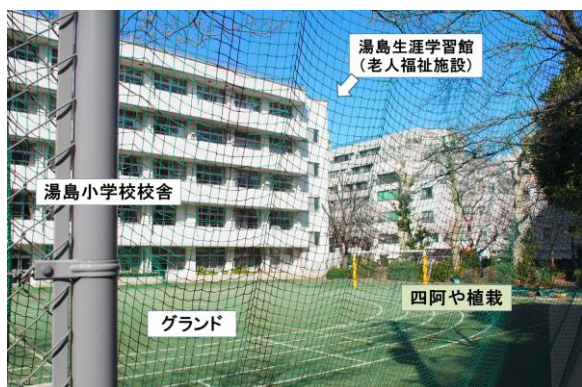
図 15 現在の湯島小学校の校庭と校舎

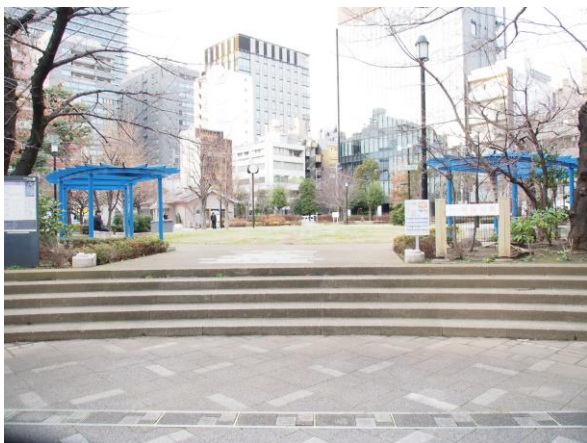
南桜公園についても『帝都復興史』第3巻に創建当初の公園の様子を示す記述がある。図16は現在の公園の入口である。創建当初の記載には「園地は総体的に路面より二尺程(約60cm)高くなっている」。このため「各出入口とも三、四段の階段を設けてある」と書かれており、今もその状況を確認することができる。『帝都復興史』第3巻の記載から図17に、創建当初の公園の様子を再現した。便所や休憩所の位置、正面の位置も変わっていないようである。また「東側は小道路に面し、西側と南側は東側より広い道路に面接している」という状況も、現在も変わらない。図には、園内にパネルとしてあった学校の建物を壊す直前の平成20年の写真も示すが、これを見る限り、公園と学校との境界にはフェンスなどはなかったように見える。

図16 南東側から見た南桜公園

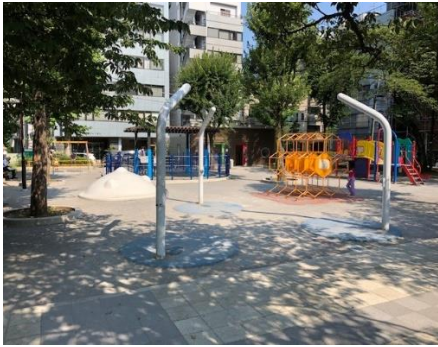
遊具広場（御徒町公園）

遊戯施設については、開園当初からブランコ、砂場、滑り台、ジャングルジムが、標準的に設置されていました。その後、緑の山や大型滑台、ヒューム管を利用した遊具等も設置されていましたが、遊具の安全性が重要視されるようになり、安全基準も制定され、区内では、そのような遊具は少なくなっています。

現在は、公園の利用状況にもよりますが、ブランコや砂場の他、遊具を組み合わせた複合遊具やリンク遊具、大人が使用する健康遊具、夏の暑い時期に遊べるミスト遊具など、公園を改修する際に設置しています。

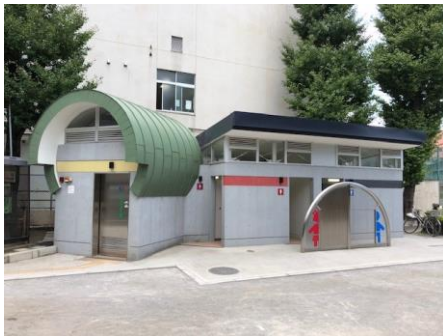
公園トイレ（千束公園）

便益施設としてのトイレは現在、復興小公園15箇所すべてに設置されています。男女共用のトイレが多くありましたが、区で策定した方針に沿って、男女別、誰でもトイレを設置しており、改修されたトイレは、バリアフリー化され面積も大きく使いやすくなっています。区民のアンケートでも内装が明るく清潔感がありにおい対策のあるトイレを望まれており、すべて改修が済んだわけではありませんが、計画的に改築を行っています。

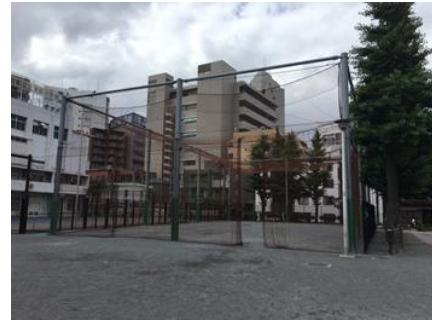
運動施設として四方と天井（高さ8.0m）をネットで囲ったスポーツコーナーが、東盛公園、玉姫公園、山伏公園、金杉公園の4公園に設置されています。公園内でボール遊びは危険なため禁止されていますが、スポーツコーナー内でボール遊びができます。

スポーツコーナー（東盛公園）

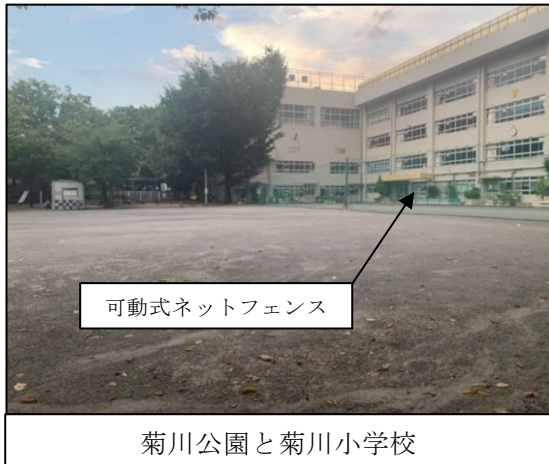
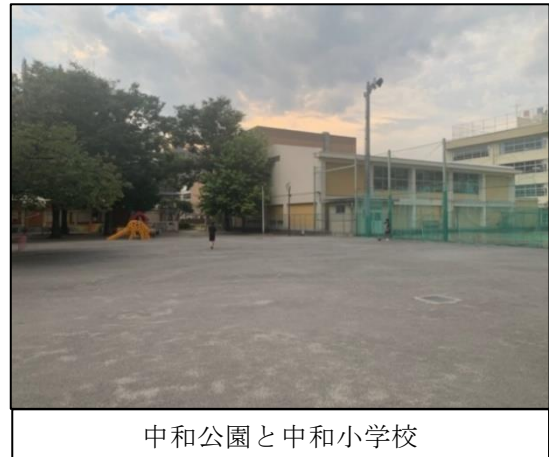
小学校との境には固定した境界柵ではなく、カーテンのように開閉可能な可動式のネットフェンスを設置している。

菊川小学校では、公園と一体利用するため、改修以降、公園占用許可を取得した上で、運動会だけでなく授業の時間帯も公園を積極的に利用している。

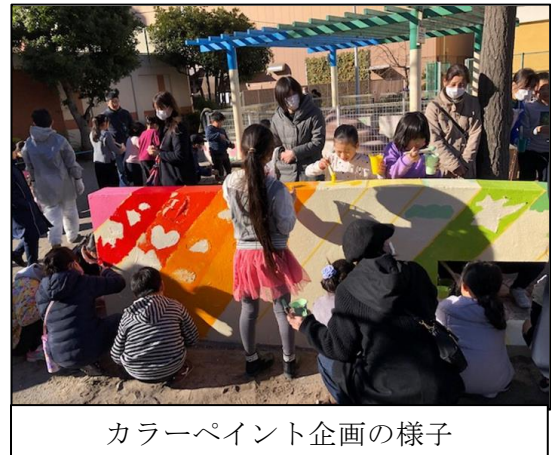
一つの例だが、中和公園では、令和2年（2020年）2月1日、中和小学校の児童等約150名で公園のプレイウォールやベンチ、サークルベンチをカラーペイントで塗装する企画を行った。
